Česká geologická služba

Brno dne 17. 5. 2011

Věc: Vyjádření k současné aktivitě sesuvu v katastrálním území Křesín, místní část Levousy, p. č. 507/1

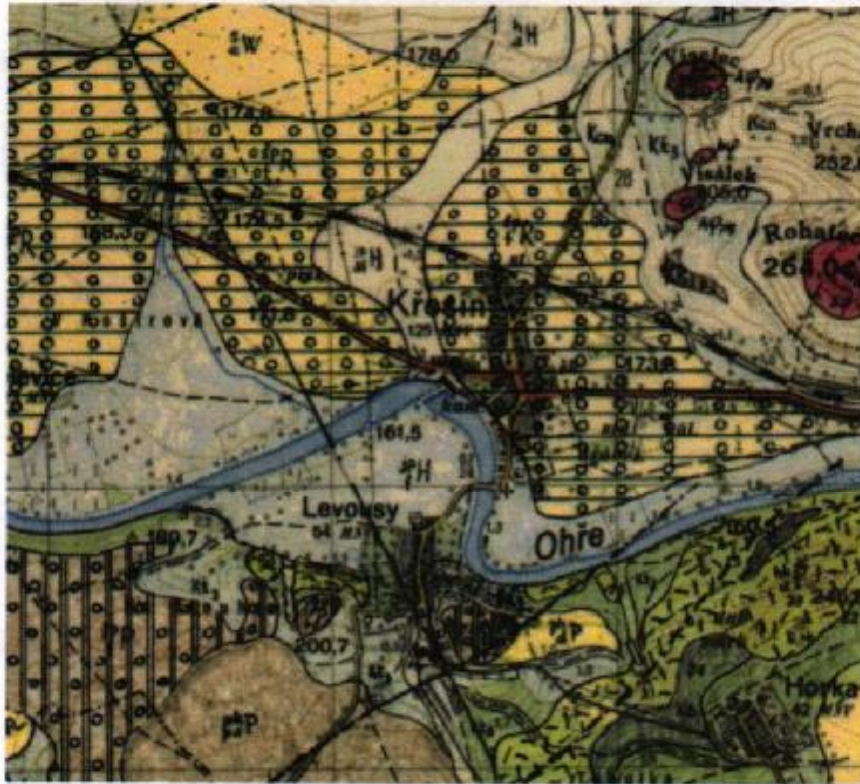
Jedná se rozšíření sesuvného území, které bylo mapováno Českou geologickou službou již v roce 1966 (viz. Obr. 1 níže). Další obhlídku terénu za účelem studia sedimentů křídly provedl O. Krejčí v roce 2005. V tomto roce nebyly pozorovány žádné aktivní pohyby, bylo ale možné dokumentovat projevy starších, dočasně uklidněných sesuvů. Během terénní obhlídky v roce 2011 byly pozorovány rozsáhlé čerstvé svahové pohyby. Příčinou je extrémní nasycení jílových a slinitých sedimentů teplického souvrství svrchní křídly v zimních a jarních měsících 2011. Tyto sedimenty zde tvoří strmý svah nad pravým nárazovým břehem řeky Ohře. Svahové nestability frontálního charakteru se zde vyskytují od nepaměti a vlivem erozivního účinku řeky se mají tendenci stále rozšiřovat. Na obrázcích 1 a 2 je možné pozorovat postupné zvětšování původního sesuvu (objekt Registru sesuvů ČGS č. 536, Obr. 2). V roce 2011 došlo k sesunutí zemin a sedimentů do řeky Ohře na ploše o rozměrech 100x50 m. Mocnost sesuvu činí do 10 m. Celkové rozměry aktivního sesuvného území činí 200x60 m. Odlučná hrana sesuvu je v bezprostřední blízkosti nejbližší chaty a při dalším zvětšení aktivního sesuvu může dojít k poškození několika chat v jejím okolí. Projevy starších svahových pohybů je možné pozorovat v širší přilehlé oblasti – viz letecký snímek na Obr. 3. V dané oblasti se nejedná o ojedinělý jev, ale projevy starých i aktivních sesuvů lze v tomto období pozorovat často.

Obr.1. : Geologická mapa ČGS z roku 1966 (F. Macák a kol.) se zákresem sesuvů v menším rozsahu.

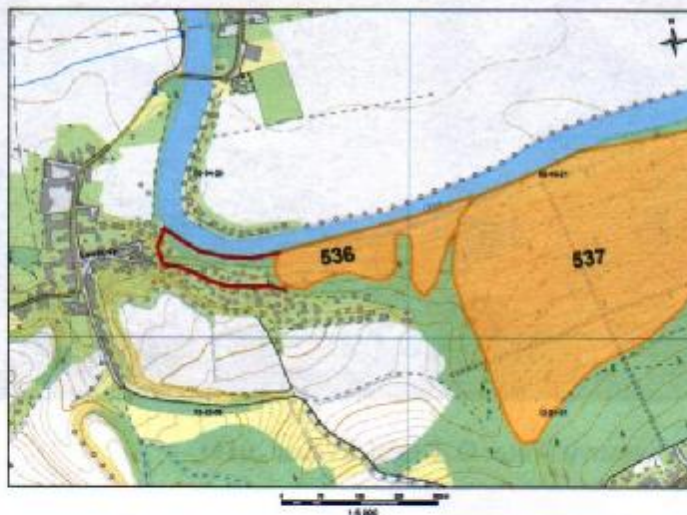
Obr. 2. Zákres nové aktivní části sesuvu do Registru svahových nestabilit ČGS.

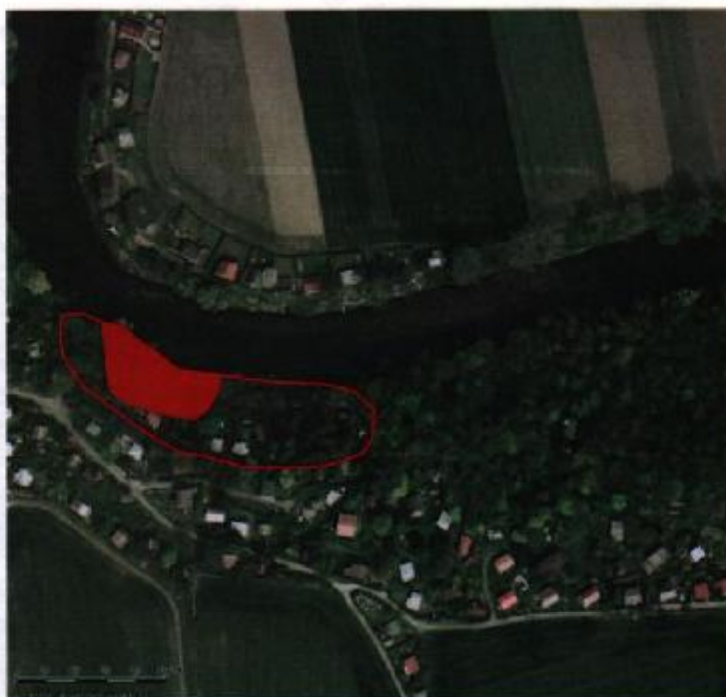
Obr. 3. Zákres aktivní části sesuvného území do leteckého snímku. Červeně je plocha současného sesunutí svahu. Podklad podle www.seznam.mapy.cz.

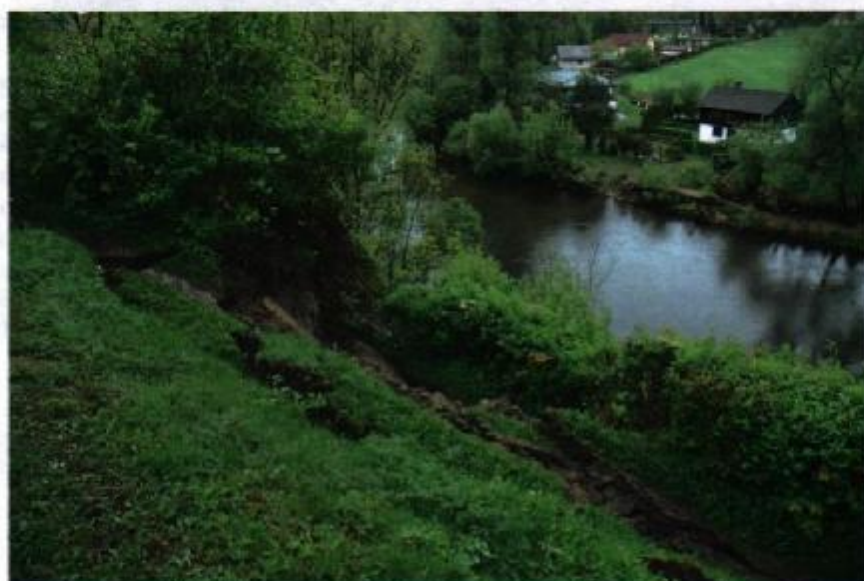
Obr. 4. Odlučná hrana sesuvu (Foto: O. Krejčí, květen 2011)

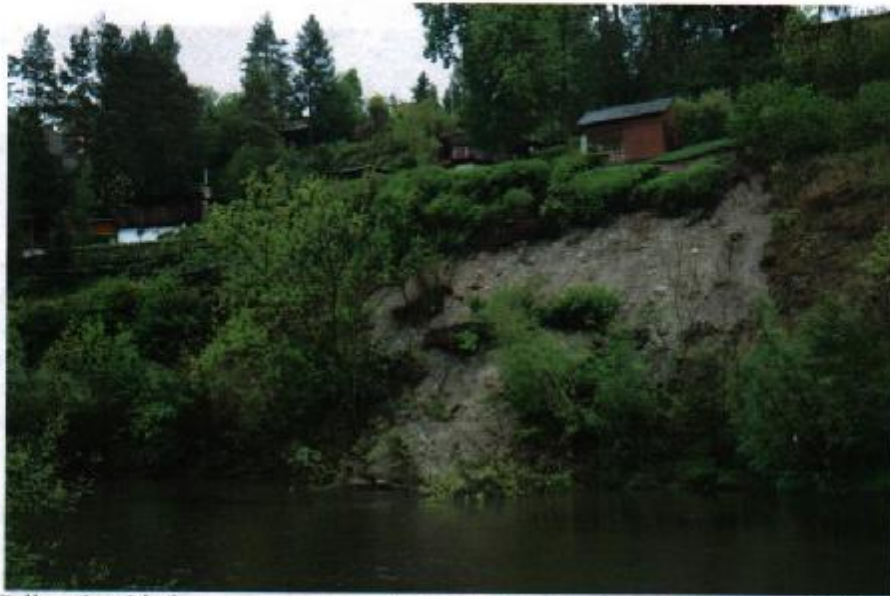
Jedná se o území s častým výskytem svahových nestabilit, ponechání současného stavu povede ke zhoršování situace. Sesuvné území zařazujeme do III. kategorie klasifikace MŽP (viz Příloha). Stabilizační opatření s dlouhodobou trvanlivostí a účinností (přes 20 let) však dalece překročí cenu staveb (chat a pozemků). Optimální stabilizační opatření by si vyžádala opevnění koryta řeky na povodňové stavy, hluboké odvodnění, pilotování a kotvení. Cenu lze stanovit po provedení inženýrskogeologického průzkumu, lze však předpokládat, že by se pohybovala v desítkách mil. Kč. S ohledem na předpokládaný efekt a rozsah nebude výše nákladů adekvátní.

Obr. 5.: Celkový pohled na sesuvné území k.č. 507/1 v Levousech (Foto O. Krejčí, květen 2011).

Pro zmírnění rychlosti vývoje aktivního sesuvu lze doporučit vybudování jednoduchého povrchového odvodnění, jako je odvod dešťových vod mimo sesuv a vybudování povrchových odvodňovacích žebor apod. Správce povodí by měl zajistit nárazový břeh Ohře proti extrémní erozi zpevněním paty svahu.

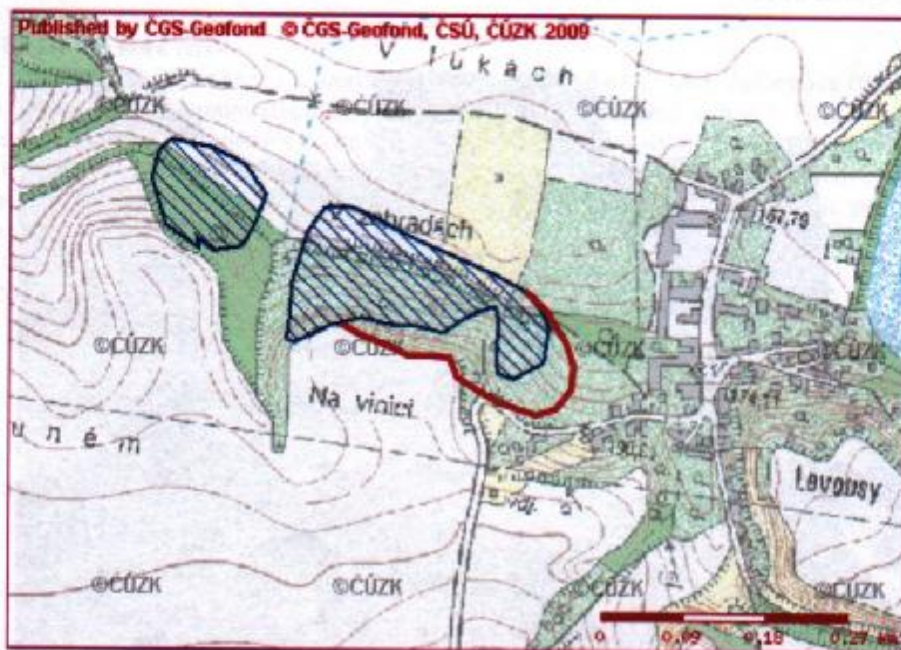
Během terénní rekonoskace byli pracovníci ČGS informováni o dalším sesuvném území, které ohrozilo silnici na Stradonice. Jedná se o frontální sesuv o rozměrech 300x150 m, který vznikl reaktivací sesuvu staršího, evidovaného ČGS-Geofondem (Obr. 6). Odlučná hrana má výšku asi 2 m o bezprostředně ohrožuje silnici. Byla poškozena dopravní značka, sesunula se krajnice a okraj náspu. Sesuv se vyvinul na sedimentech teplického souvrství a jejich zvětralinách, odlučná část zřejmě sloužila dříve jako skládka. Sesuvné území je nebezpečné tím, že při průjezdu těžkého vozidla (např. autobusu), může dojít k utržení okraje vozovky a k nehodě. Na domě, který se nachází v odlučné oblasti sesuvu jsou zřetelné čerstvé praskliny.

Obr. 6. Doplnění zákresu Registru sesuvů ČGS-Geofondy o aktivní část z roku 2011.

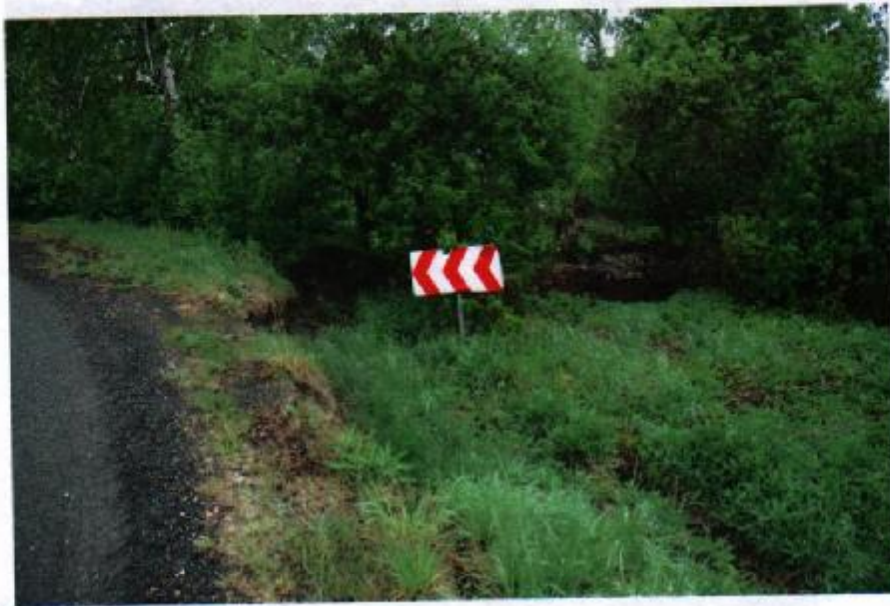
Obr. 7. Pohled na odlučnou hranu sesuvu s poškozeným okrajem silnice na Stradonice. Foto O. Krejčí, květen 2011.

Místo by se mělo označit výstražnou značkou. Sanaci okraje vozovky ČGS považuje za nezbytnou, organizačně se jedná o záležitost správce komunikace. Vzhledem k ohrožení komunikace a přilehlého domu zařazujeme sesuvné území do III. kategorie. Pro případnou státní dotaci z operačního programu MŽP, Prioritní osa 6 „Zlepšování stavu přírody a krajiny“, Oblast podpory 6.6 „Prevence sesuvů a skalních řícení, monitorování geofaktorů a následků hornické činnosti“ v této lokalitě bude nutné provést inženýrskogeologický průzkum a vyčíslit náklady na stabilizaci. Tato dotace je pro stabilizační práce na této lokalitě reálná, žádost by však musela být podána v součinnosti s Krajským úřadem Ústeckého kraje.

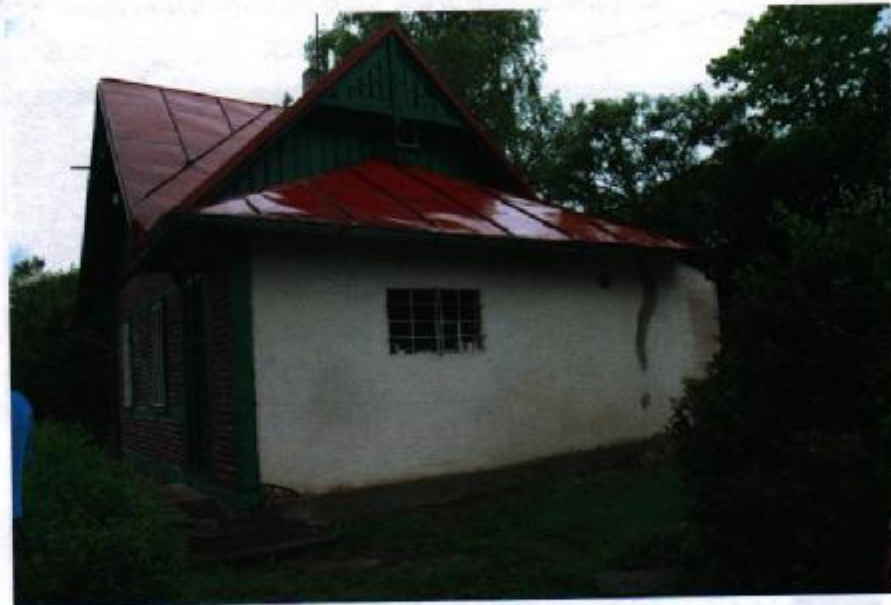
Obr. 7. Pohled na poškozený dům v odlučné oblasti sesuvného území u silnice na Stradonice. Foto O. Krejčí, květen 2011.
